MEMORÁNDUM DE EVALUACIÓN TÉCNICA
EVALUACION CRUCE NO SEMAFORIZADO VILLA ALTAGRACIA
PROVINCIA SAN CRISTOBAL

Asunto: Evaluación Solicitud Instalación Semáforo Aut. Duarte – C/ 30 de Marzo, Villa Altagracia.

Fecha: 30 de septiembre 2022

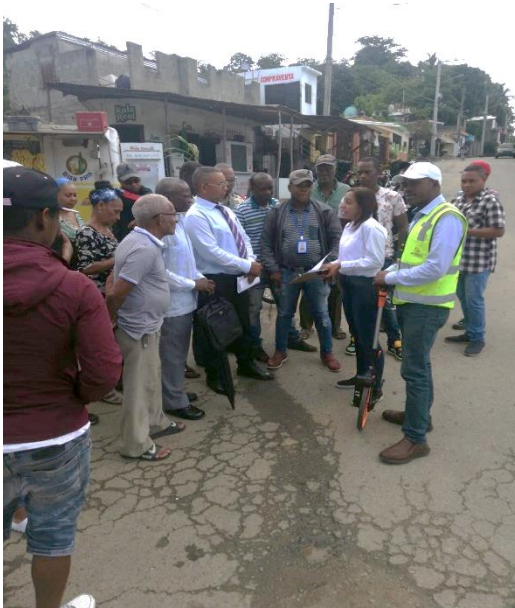
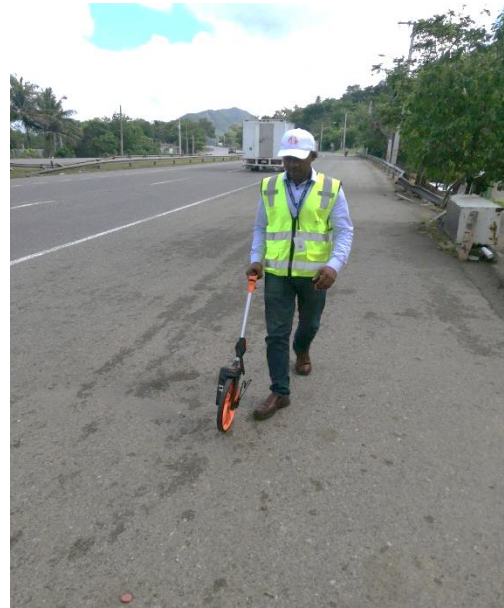
Ilustración 1. Acercamiento con comunitarios y Levantamiento geométrico de la intersección.

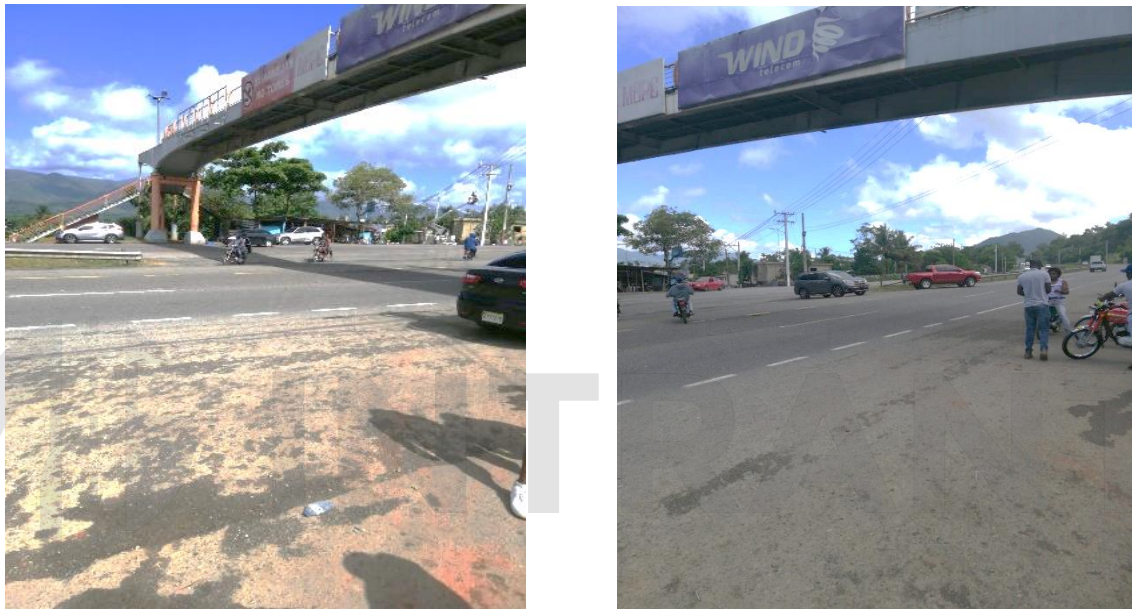
En la visita se levantaron los conflictos en el tránsito, como es el caso de los movimientos a la izquierda en todos los accesos, el constante cruce de los motores atravesando la Aut. Duarte, el paso peatonal a nivel, aun existiendo un puente para estos fines, además de la velocidad de desplazamiento de los conductores principalmente los vehículos pesados.

Ilustración 2. Movimientos conflictivos

Se propone, para mejorar la movilidad y seguridad de los conductores y peatones:

- Señalizar verticalmente, implementando zona urbana a 30 KPH, colocando las siguientes reglamentaciones y prevenciones:

- Colocar Bandas Sonoras como lo establece el MOPC

- Instalar semáforo intermitente

- Rediseñar el puente peatonal, de forma tal que los motores lo puedan utilizar y eliminar el paso a nivel sobre la Aut. Duarte.
